OS TALUDES DA MARGEM SUL DO TEJO
EVOLUÇÃO GEOMORFOLÓGICA E
MECANISMOS DE ROTURA

Dissertação apresentada para obtenção do grau de Doutor em
Geotecnia, especialidade de Geologia de Engenharia, pela
Universidade Nova de Lisboa

Lisboa, Outubro de 1998

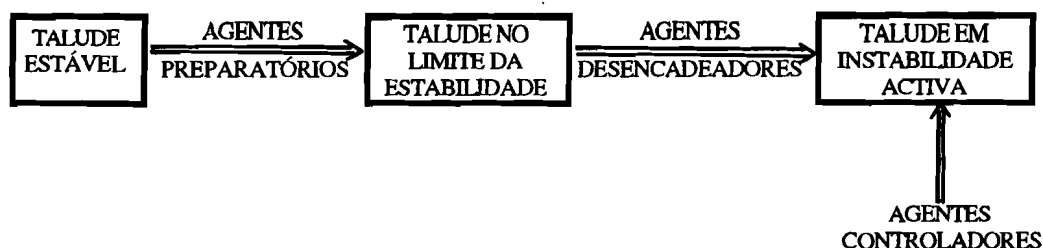
Quadro 2.5 - Os três grupos de agentes actuantes sobre os taludes segundo Crozier (1986).

Os agentes preparatórios são aqueles que actuam de forma a aproximar o talude do limite de estabilidade sem, no entanto, iniciarem o movimento. Os agentes desencadeadores ("triggering factors") iniciam o movimento colocando o talude num estado de instabilidade activa. A principal diferença entre estes dois tipos de agentes é a sua intensidade e a forma mais ou menos directa com que actuam no terreno. Como exemplo, a pluviosidade que afecta uma região num determinado período do ano é, regra geral, um agente preparatório; um episódio de chuvas particularmente fortes poderá constituir agente desencadeador da rotura e do movimento.

Os agentes controladores impõem as características do movimento (geometria, velocidade e duração do movimento) logo que este se inicia. Estes agentes, também chamados de condicionantes, justificam a maior ou menor susceptibilidade dos terrenos à rotura e abrangem características próprias do meio como a litologia, estrutura, morfologia, a hidrogeologia e outras condições ambientais. Alterações sofridas pelos agentes controladores, devidas à actuação dos agentes preparatórios, podem levar à diminuição do valor dos parâmetros de resistência ao corte (modificação da litologia com transformação de certos minerais noutros) ou ao acréscimo das tensões de corte (modificação morfológica com escavação ou sapa ao nível do sopé, alteração das condições hidrogeológicas com subida de níveis freáticos).

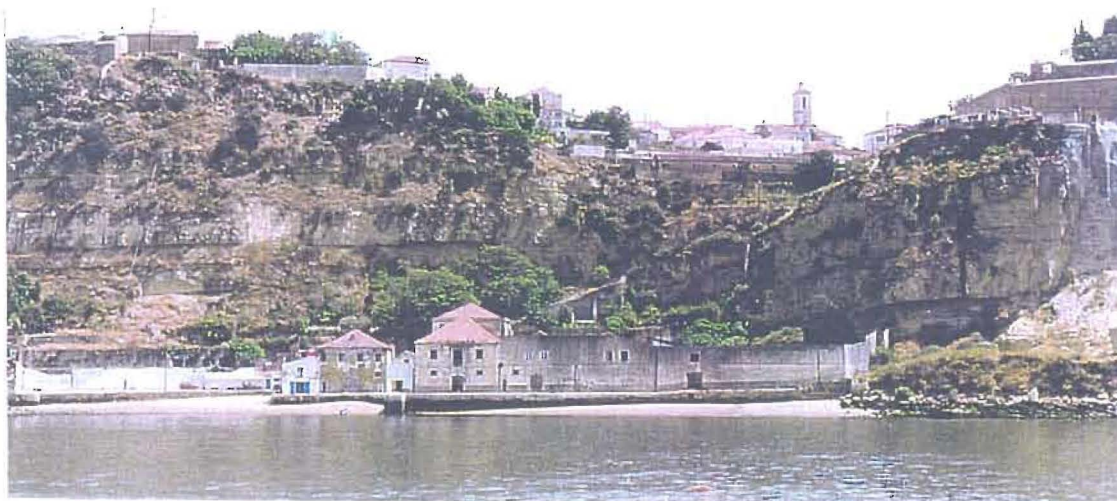
Foto 4.2 - Boca do Vento. Notam-se evidências de desmoronamentos ocorridos pouco tempo antes de se ter tirado a fotografia. Trecho de talude a que correspondem os perfis 3 e 4 da **Fig.4.6**.

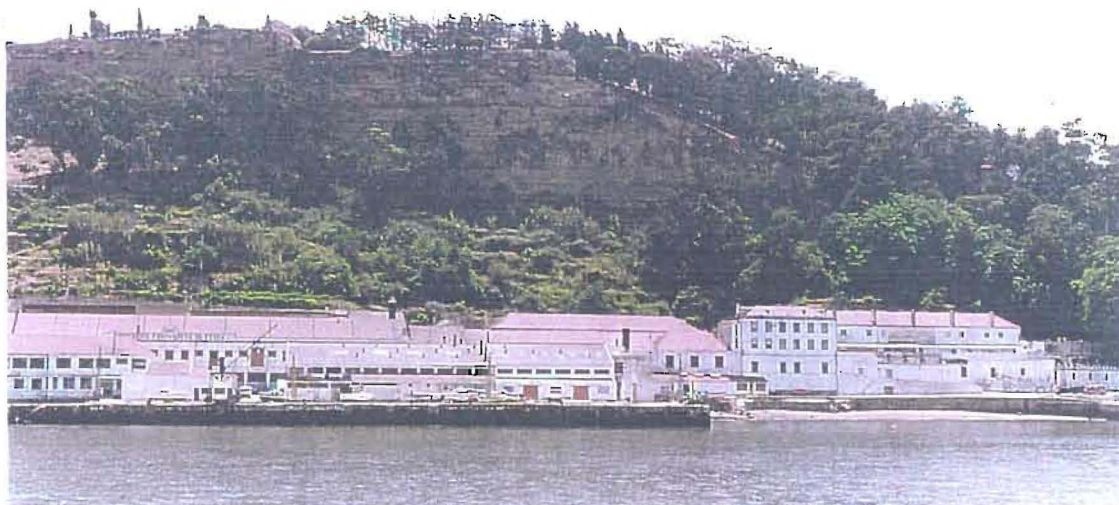
Foto 4.3 - Escarpa sobre Olho de Boi. Vê-se a crista descendo para oeste (para o lado direito da fotografia), uma vez que, aí, a escarpa foi interceptada pelo vale do Seminário. Os depósitos de vertente atingem grandes dimensões. O perfil 6 da **Fig.4.6** passa precisamente no centro do trecho fotografado.

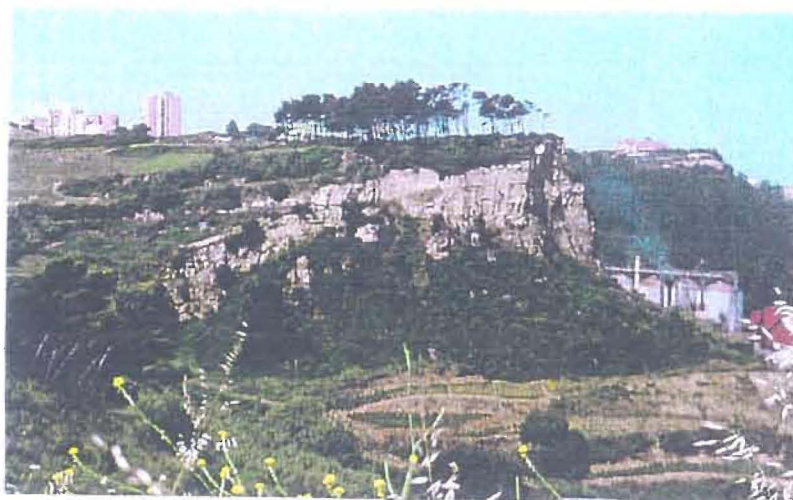
Foto 4.4 - Vista da zona de Palença a partir das instalações da Junta Autónoma de Estradas (a nascente). A grande escarpa no centro da fotografia é produto das escavações realizadas durante muitas dezenas de anos para fornecimento de argilas a uma fábrica de cerâmica que aí existiu. Observar os blocos rochosos espalhados pelos depósitos de vertente que cobrem a escarpa até, pelo menos, metade da sua altura.

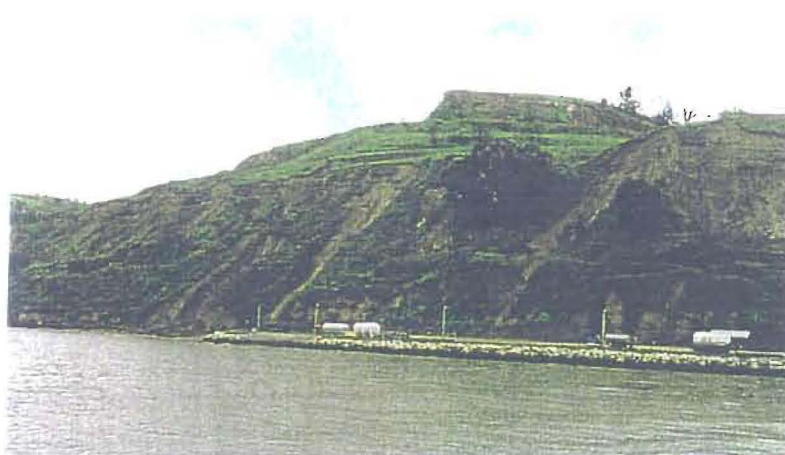
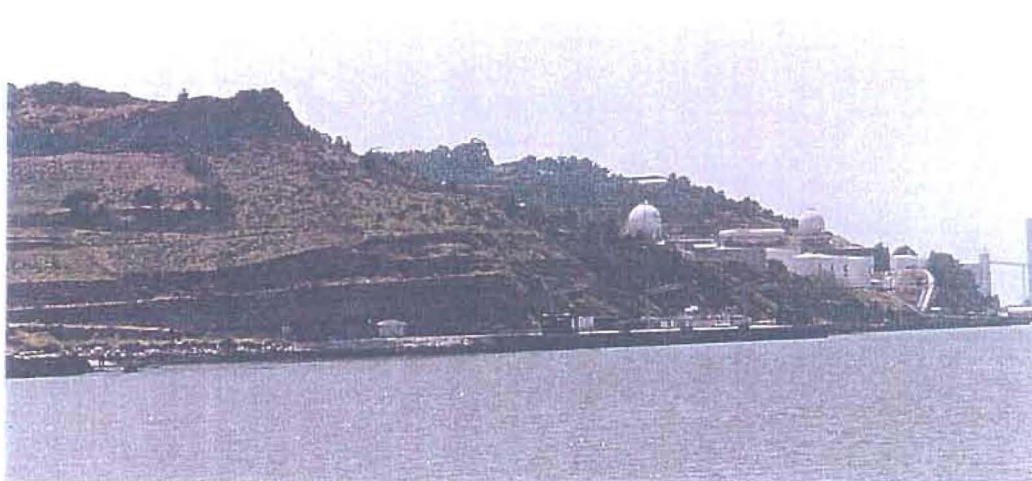
Fotos 4.5 e 4.6 - Dois aspectos dos taludes sobranceiros ao Tejo, no sector C, respectivamente o trecho entre Banática e Petrogal e o trecho entre Portinho da Costa e Porto de Buxos. Em ambos, é possível ver o degrau intermédio, em cima, e o degrau inferior, mais alto no primeiro trecho referido do que no segundo.

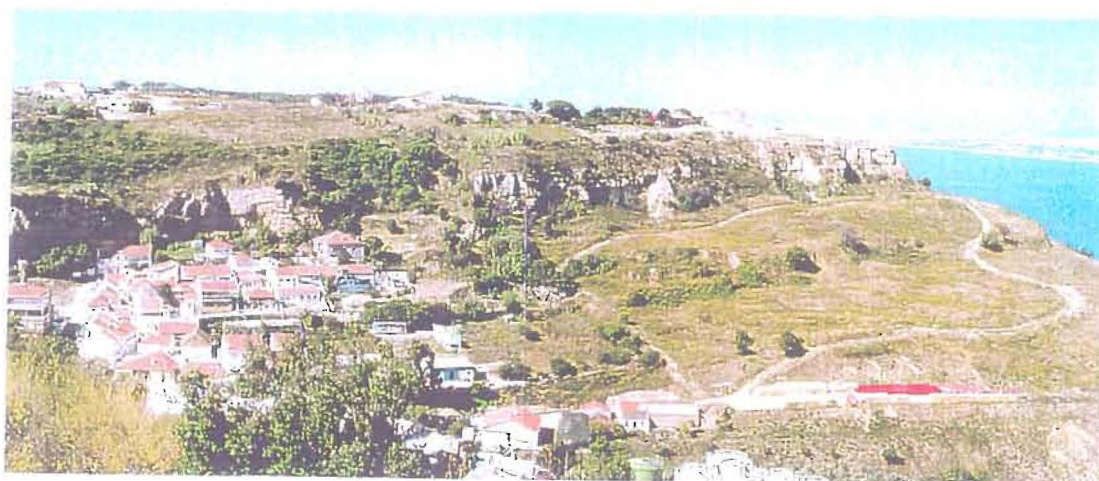
Foto 4.9 - Vale da Banática. Observar o degrau intermédio, calcário a calcário-margoso, com alturas que chegam a atingir 20 m, e as habitações construídas junto à escarpa.

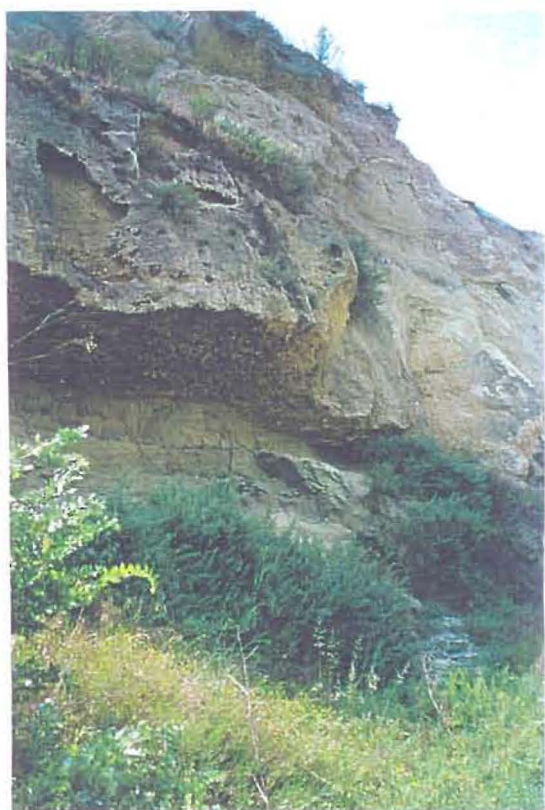
Foto 6.2 - Aspecto da consola antes do desmoronamento. Observam-se algumas cavidades alveolares devidas ao efeito da erosão eólica de encontro às paredes calcárias. À direita do bloco, observa-se o recuo da frente da escarpa produzido por um movimento anterior ocorrido em 1992. O mesmo recuo adivinha-se também na **Foto 6.1**.

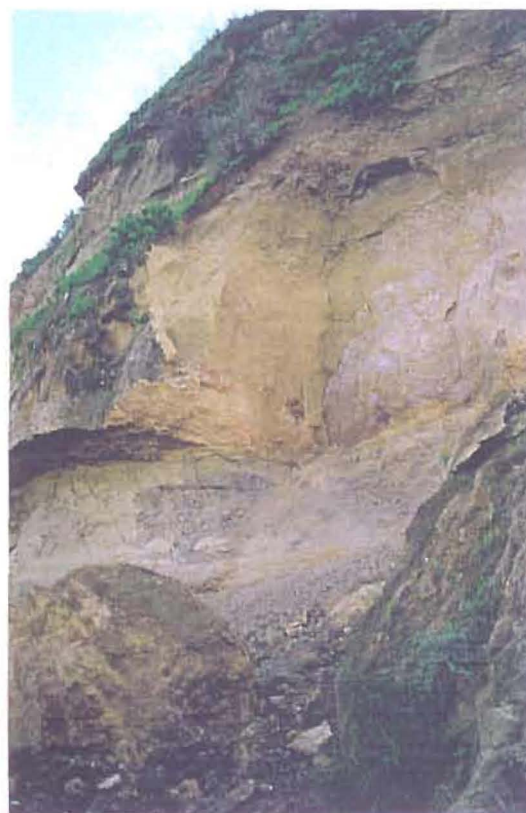
Foto 6.3 - Fotografia mostrando os mesmos aspectos da **Foto 6.1**, mas obtida de um ângulo que permite visualizar melhor, em corte transversal, a geometria da fenda de tracção que separou o bloco do resto do maciço, subvertical na zona dos calcários, e da superfície de corte na zona inferior siltosa, inclinando 45°. A primeira progride lateralmente, por detrás da consola remanescente.

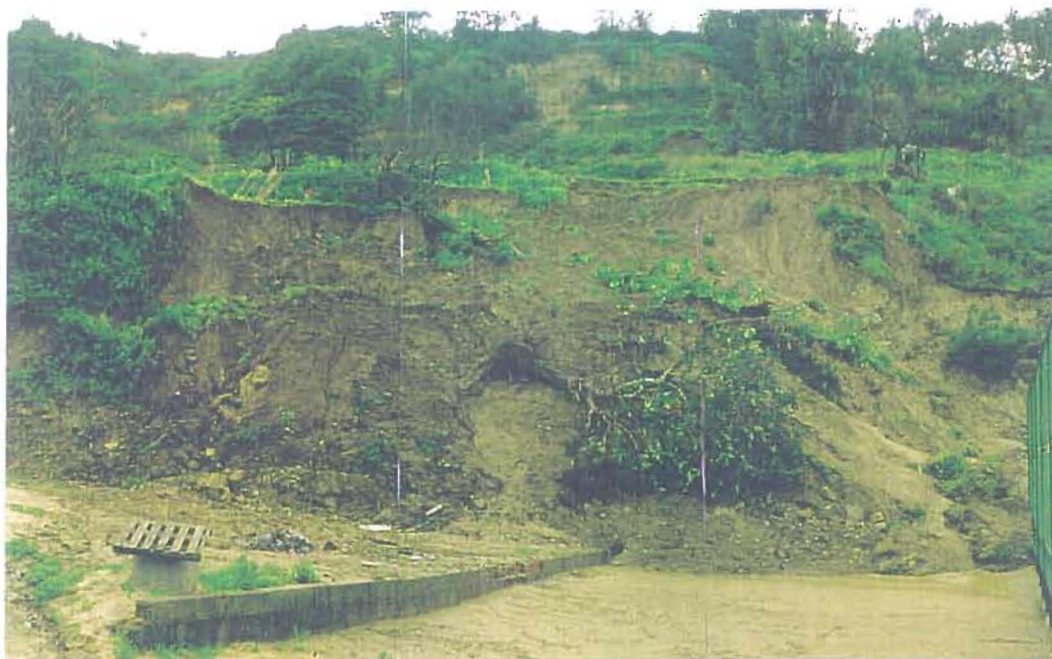
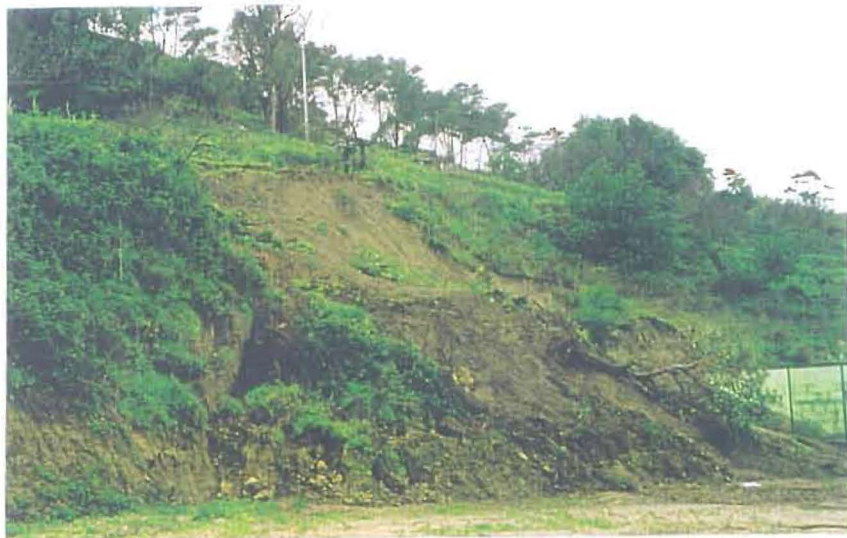
Fotos 6.4 e 6.5 - Vistas gerais do escorregamento ocorrido, em Dezembro de 1995 junto ao campo desportivo de Porto Brandão e afectando siltes da unidade IVa de Cotter. A árvore desenraizada é uma figueira. Na altura em que estas fotografias foram tiradas, ainda não tinham sido retiradas as terras deslocadas que cobriam a superfície de escorregamento até meia encosta.

Da observação da superfície deixada no terreno pelo movimento (**Fotos 6.4 e 6.5**) concluiu-se que o plano de rotura se apresentava nitidamente curvilíneo com concavidade virada para cima, podendo ser interpretado como aproximadamente circular. A superfície de rotura terá sido encaminhada, pelo menos no seu trecho superior, pela densa fissuração atrás referida. Apesar daquela se encontrar totalmente colmatada nos dois terços inferiores pelos terrenos deslocados, avaliou-se uma profundidade máxima de terrenos afectados da ordem de 5 m. O trecho de talude interessado pela ocorrência tinha cerca de 15 m de altura desde a crista da escarpa de topo até ao sopé da vertente de escavação, o qual coincidia com o limite inferior do plano de escorregamento

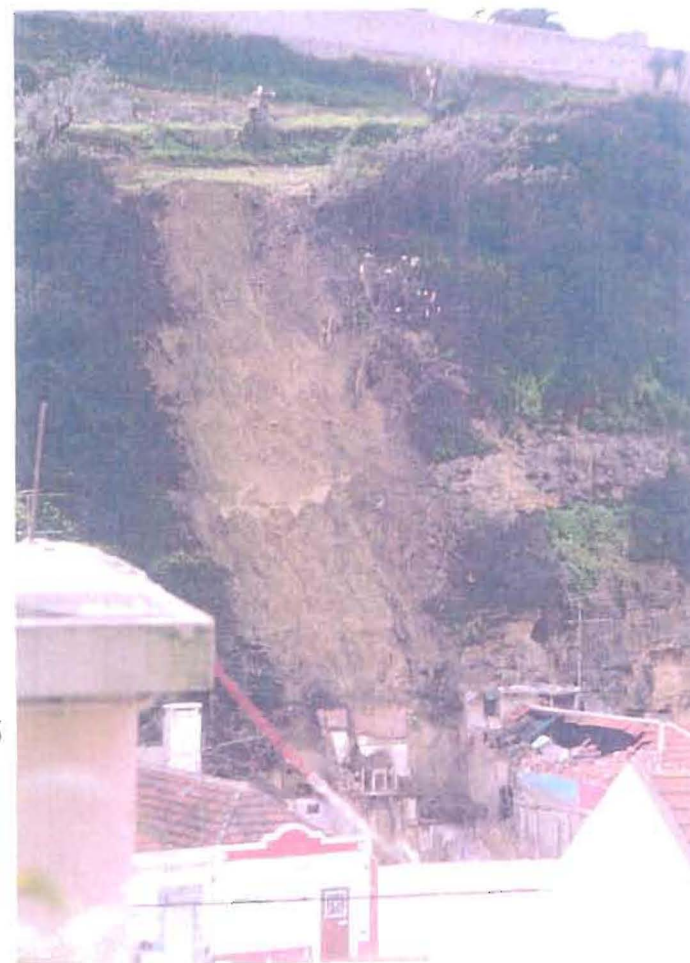
Foto 6.6 - Escorregamento de crista ocorrido nos finais de Janeiro de 1996 em Porto Brandão. A rotura deu-se nos solos meteorizados da unidade IVa e depósitos de vertente que constituem a metade superior do talude, sendo possível distinguir, no topo, a cicatriz em forma de colher deixada pelo movimento. A metade inferior, rochosa, é constituída pelos "calcários de Entrecampos" (unidade III). Encostadas à base do talude, observam-se algumas construções destruídas pela ocorrência.

A **Foto 6.6**, obtida também no vale de Porto Brandão, apresenta um exemplo de movimento de terrenos relativamente comum em todo o Sector C de taludes. Esse movimento, um escorregamento de crista, afectou terrenos soltos de depósito de vertente e siltes *in situ* meteorizados da unidade de Cotter IVa. O talude tem cerca de 25 m de altura e a sua grande inclinação, superior a 50°, é devida à presença, na metade inferior, dos "calcários de Entrecampos" (unidade III).

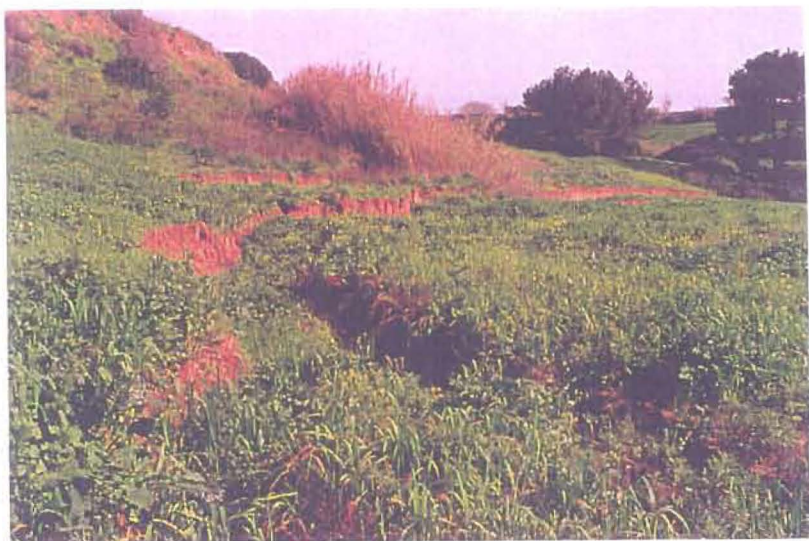
Foto 6.9

Fotos 6.8 e 6.9 - Dois aspectos da escarpa de topo do escorregamento. De início, esta sofreu uma rápida evolução remontante, que só foi travada à medida que se aproximava da colina de terrenos mais resistentes cuja vertente ainda se observa na **Foto 6.8**.e do topo da qual se tirou a **Foto 6.7**.

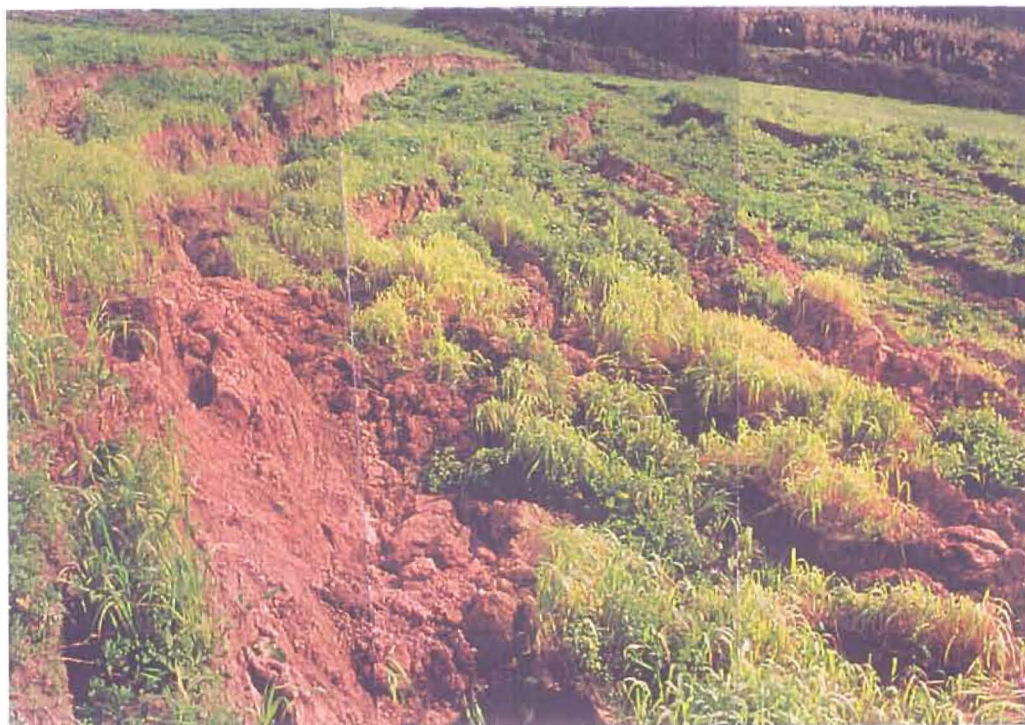
Escorregamento translacional em blocos sobre a Estrada Nacional 377-1. Ver comentários no verso.
